# Commune de Montréverd

## Diagnostic arbres

Restitution janvier 2021

# Aire de loisir de l'Audrenière – Mormaison

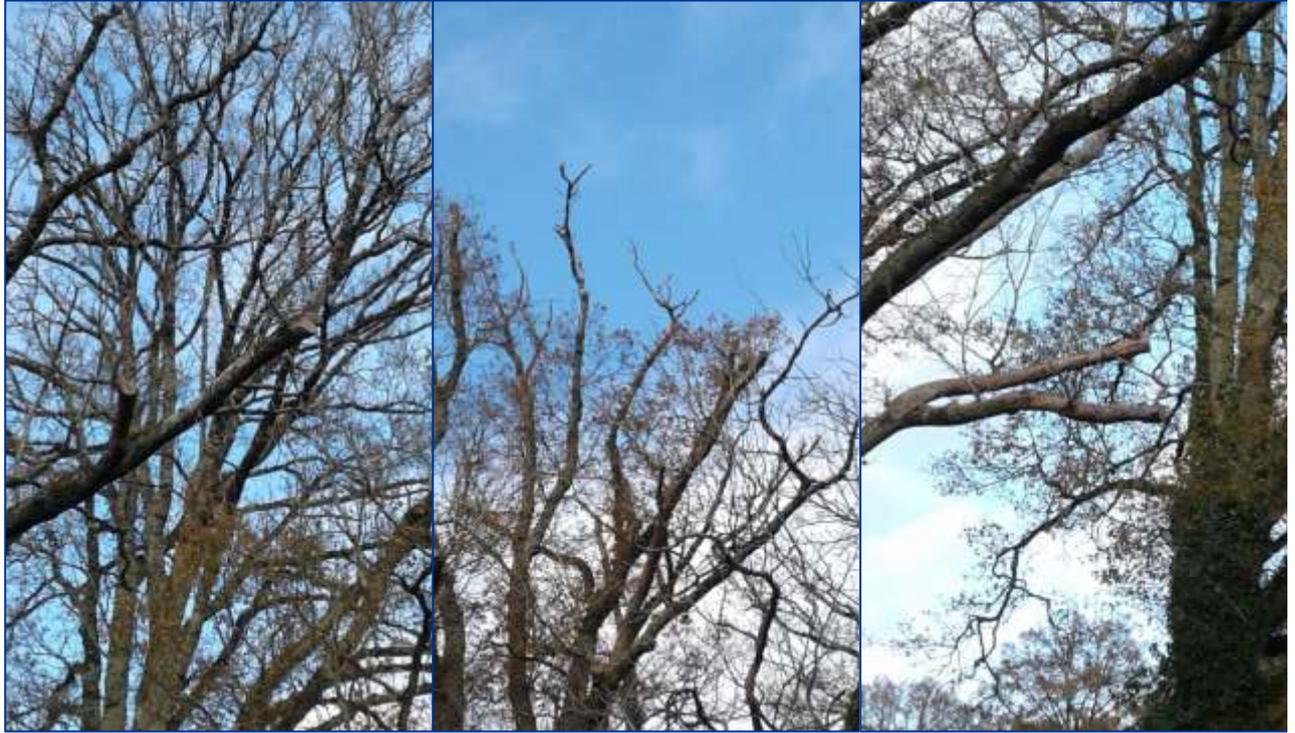
Photo 1

Une taille douce a été réalisée et certaines extrémités de branches ont été taillées lors de cette opération (photo 1).

La taille douce a tout d'abord généré des réitérations aux extrémités des branches concernées par l'opération mais depuis peu ces branches commencent à dessécher et certaines sont mêmes mortes dont des charpentières. 3 de ces dernières sont dangereuses (photo 3).

L'arbre présente un début de descente de cime (photo 2).

Supprimer en urgence les charpentières mortes dangereuses.

La taille douce du houppier qui a déjà été effectuée n'a pas été concluante : l'arbre n'a pas réagi positivement (seulement dans un premier temps) et la descente de cime ainsi que la forte présence du capricorne confirme le déclin de l'arbre. L'abattage sera à envisager dans un futur proche (surveillance).

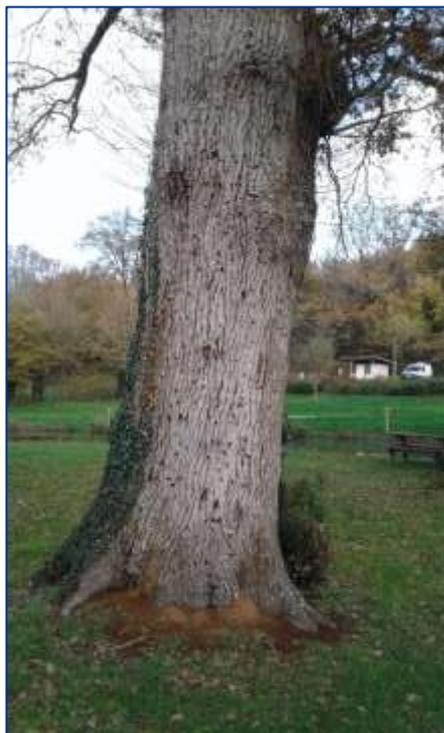
Photo 4

Le capricorne est présent en quantité importante sur les 3 premiers mètres du tronc (photos 4 et 6). Des trous de larves sont présents avec de la sciure fraîche.

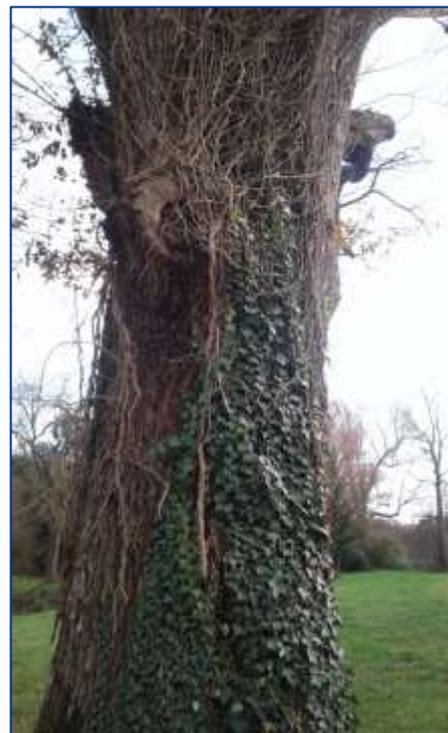
Photo 5

Le lierre présent a été taillé à 1.5m de haut (photo 5)

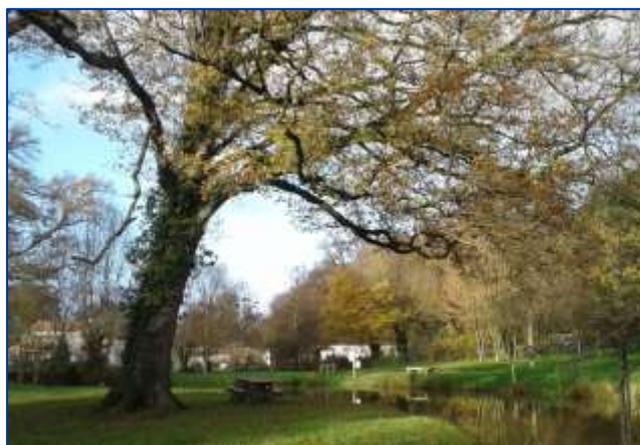
Photo 1

Les arbres 1 et 2 ont poussé ensemble et cela a provoqué un déséquilibre de l'arbre 2 : son port s'est naturellement développé du côté du cours d'eau (photo 1).

Raccourcir les extrémités de branches latérales au-dessus du bras de cours d'eau. Cette opération permettra de rééquilibrer le houppier de l'arbre. Pour l'instant l'arbre n'en souffre pas mais si son voisin (arbre n°1) venait à être abattu il serait beaucoup plus sensible à ce déséquilibre (les arbres se tiennent « mutuellement »).

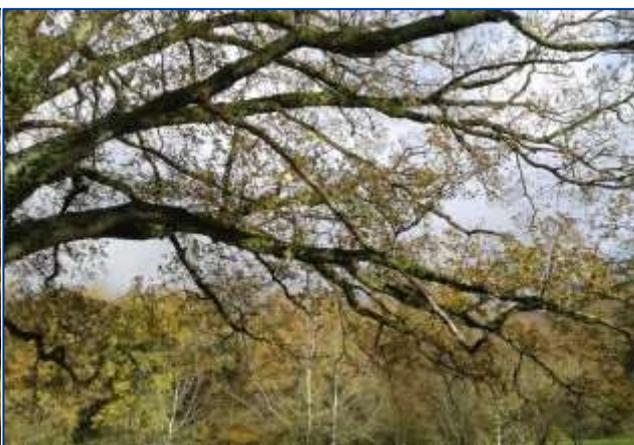
Photo 2

Présence de 3 branches mortes (photo 2).

Couper les 3 branches mortes.

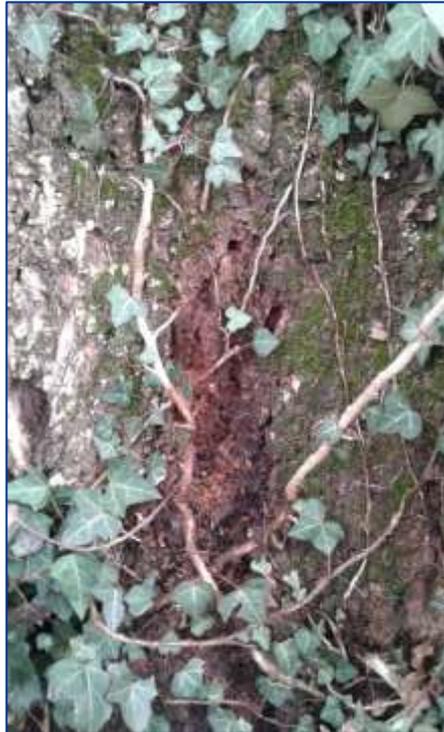
Photo 4

Début d'installation du capricorne (photo 4).

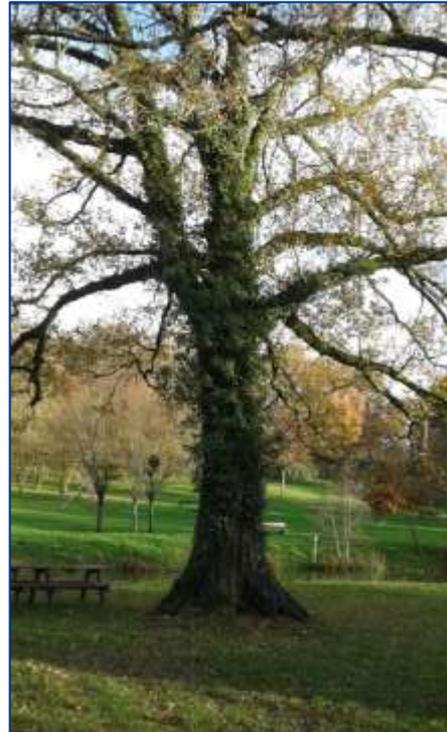
Photo 5

Le lierre est développé sur la moitié de la hauteur de l'arbre (photo5).

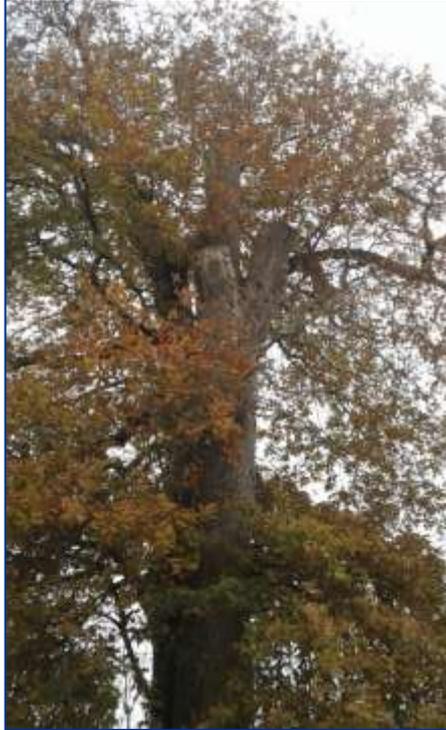
Photo 1

2 brins sur les 3 sont morts : un seul est vivant. Le houppier du brin en vie est malgré tout vigoureux (photo 1).

**Recommandation pour un abattage de l'arbre dont la stabilité n'est pas garantie (dangerosité) et l'état de dépérissement est irréversible.**

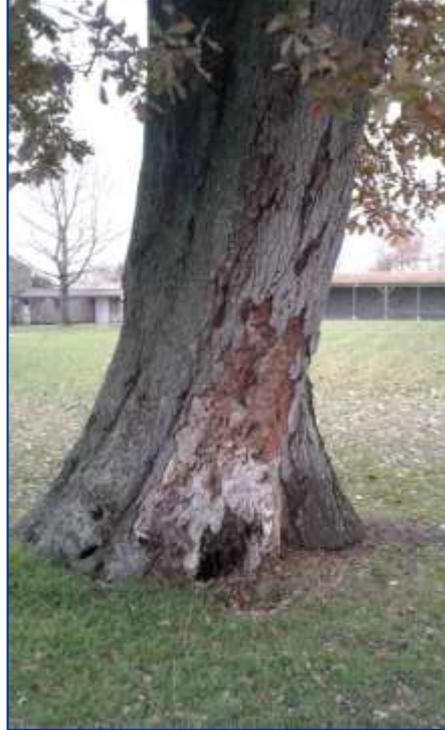
Photo 2

L'arbre est creux au pied ; le poids de l'arbre repose sur la cavité (photos 2 et 3). De plus l'écorce est complètement nécrosée au-dessus sur 1.5 m de haut.

Les trous de larves de capricorne sont présents au pied de l'arbre au niveau de l'écorce nécrosée ainsi que sur la totalité des brins morts et commencent à apparaître sur celui qui est vivant (photos 2, 3, 4 et 5).

La cavité au pied génère de gros doute sur la résistance de l'arbre en cas de contrainte forte. De plus, malgré un houppier « trompeur » (seul un brin vivant sur les 3), l'état de dépérissement est avancé.

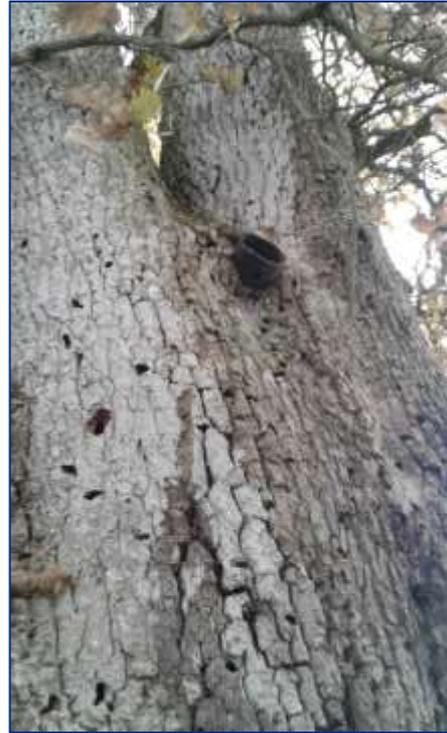
Photo 5

Un tube métallique le traverse de part en part en dessous l'intersection de 2 brins (photo 5). Cela laisse à penser que le tube avait été posé entre les brins et que l'arbre l'a « intégré » en poussant autour.

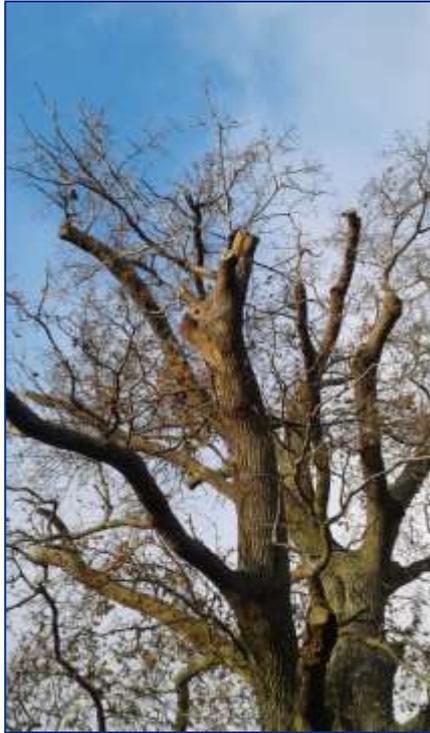
Photo 1

Une grosse taille de réduction du houppier a été réalisée il y a environ 10 ans aux extrémités de branches sur de gros diamètres (photo 1).

Des réitérations sont apparues suite à la réduction du houppier mais les coupes ont mal cicatrisées et il en résulte de la pourriture et du bois mort. L'arbre engage un dépérissement.

**Recommandation pour un abattage de l'arbre dont la stabilité n'est pas garantie (dangerosité) et le dépérissement est déjà engagé.**

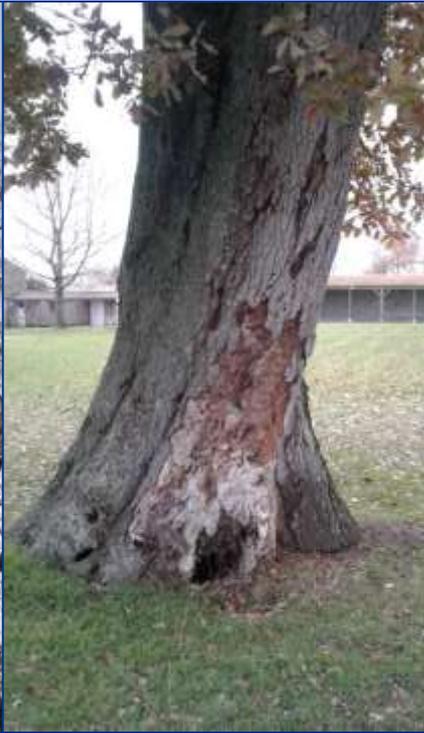
Photo 2

L'arbre est creux à son pied (photo 4) et les contreforts sont dégradés à 4 endroits (photo 2).

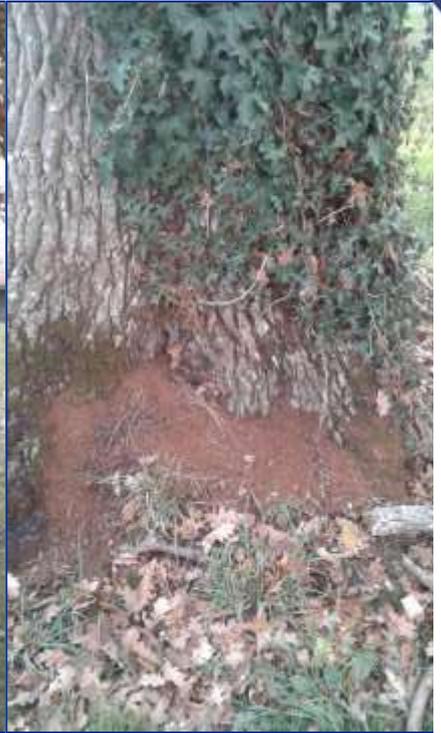
Photo 3

Les larves de capricorne commencent à faire des dégâts (3).

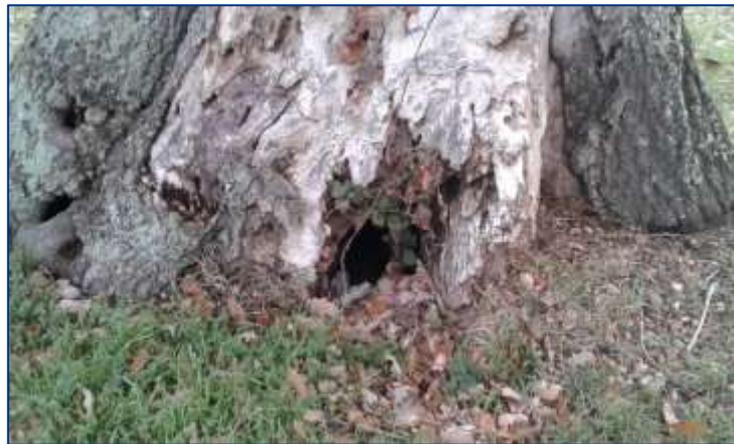
Photo 4

La cavité au pied génère de gros doute sur la résistance de l'arbre.  
L'arbre n'a pas réagi positivement à la forte réduction de son houppier et engage un dépérissement.

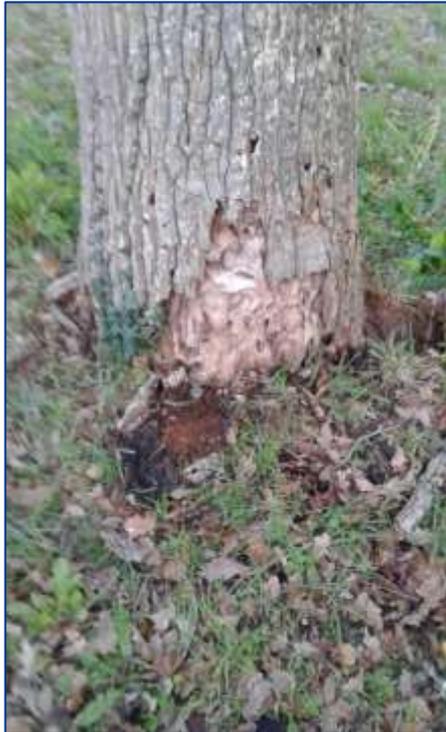
Photo 1

Des trous de capricornes sont présents sur les 4 premiers mètres du tronc (photos 1 et 2).

Le pied est nécrosé et peut générer des cavités (photo 1).

L'arbre est quasiment mort et son abattage doit être programmé au plus vite.

**Recommandation pour un abattage de l'arbre**
