# Commune de Montréverd

## Diagnostic arbres

Restitution janvier 2021

# Aire de loisir de l'Audrenière – Mormaison

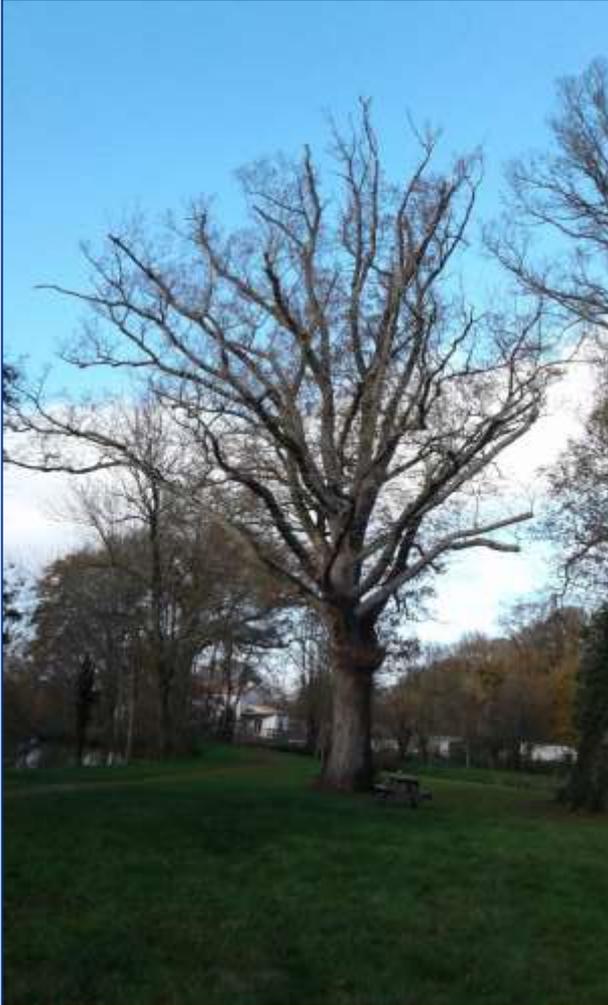
## Arbre n°1

Une taille douce a été réalisée et certaines extrémités de branches ont été taillées lors de cette opération (photo 1).

Le lierre présent a été taillé à 1.5m de haut (photo 5)

La taille douce a tout d'abord généré des réitérations aux extrémités des branches concernées par l'opération mais depuis peu ces branches commencent à dessécher et certaines sont mêmes mortes dont des charpentières. 3 de ces dernières sont dangereuses (photo 3).

Le capricorne est présent en quantité importante sur les 3 premiers mètres du tronc (photos 4 et 6). Des trous de larves sont présents avec de la sciure fraîche.

L'arbre présente un début de descente de cime (photo 2).

Supprimer en urgence les charpentières mortes dangereuses.

La taille douce du houppier qui a déjà été effectuée n'a pas été concluante : l'arbre n'a pas réagi positivement (seulement dans un premier temps) et la descente de cime ainsi que la forte présence du capricorne confirme le déclin de l'arbre. L'abattage sera à envisager dans un futur proche (surveillance).

**Recommandation pour une surveillance régulière de l'arbre dont l'état de dépérissement est irréversible. Si le dépérissement s'accélère (augmentation de la descente de cime, bois mort) il faudra procéder à l'abattage. L'alternative de laisser un fût pourra être envisagée, comme le châtaignier en haut de l'aire de loisir.**

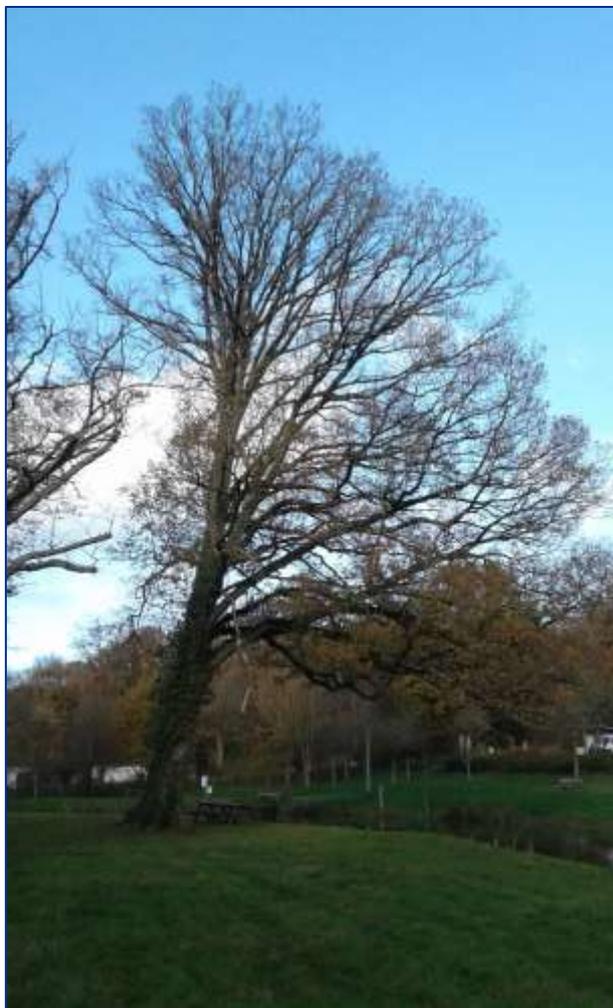
## Arbre n°2

Les arbres 1 et 2 ont poussé ensemble et cela a provoqué un déséquilibre de l'arbre 2 : son port s'est naturellement développé du côté du cours d'eau (photo 1).

Présence de 3 branches mortes (photo 2).

Début d'installation du capricorne (photo 4).

Le lierre est développé sur la moitié de la hauteur de l'arbre (photo5).

Raccourcir les extrémités de branches latérales au-dessus du bras de cours d'eau. Cette opération permettra de rééquilibrer le houppier de l'arbre. Pour l'instant l'arbre n'en souffre pas mais si son voisin (arbre n°1) venait à être abattu il serait beaucoup plus sensible à ce déséquilibre (les arbres se tiennent « mutuellement »).

Couper les 3 branches mortes.

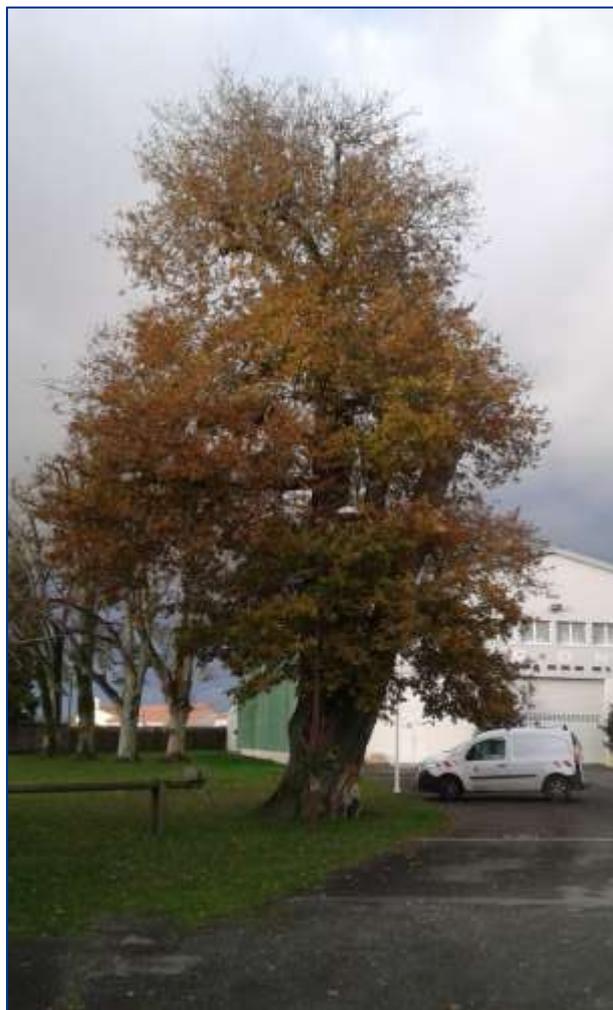
## Arbre n°3

L'arbre était très certainement un têtard dont il ne reste plus que 3 brins à 3-4 m de hauteur : il possède donc une forme en entonnoir.

Un tube métallique le traverse de part en part en dessous l'intersection de 2 brins (photo 5). Cela laisse à penser que le tube avait été posé entre les brins et que l'arbre l'a « intégré » en poussant autour.

2 brins sur les 3 sont morts : un seul est vivant. Le houppier du brin en vie est malgré tout vigoureux (photo 1).

L'arbre est creux au pied ; le poids de l'arbre repose sur la cavité (photos 2 et 3). De plus l'écorce est complètement nécrosée au-dessus sur 1.5 m de haut.

Les trous de larves de capricorne sont présents au pied de l'arbre au niveau de l'écorce nécrosée ainsi que sur la totalité des brins morts et commencent à apparaître sur celui qui est vivant (photos 2, 3, 4 et 5).

La cavité au pied génère de gros doute sur la résistance de l'arbre en cas de contrainte forte. De plus, malgré un houppier « trompeur » (seul un brin vivant sur les 3), l'état de dépérissement est avancé.

**Recommandation pour un abattage de l'arbre dont la stabilité n'est pas garantie (dangerosité) et l'état de dépérissement est irréversible.**

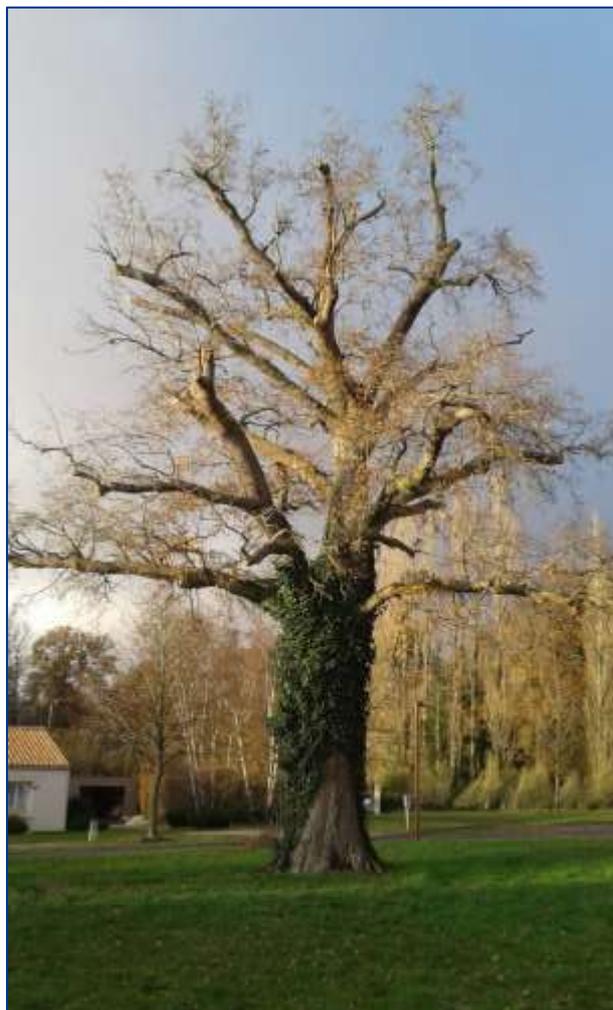
## Arbre n°4

Une grosse taille de réduction du houppier a été réalisée il y a environ 10 ans aux extrémités de branches sur de gros diamètres (photo 1).

Des réitérations sont apparues suite à la réduction du houppier mais les coupes ont mal cicatrisées et il en résulte de la pourriture et du bois mort. L'arbre engage un dépérissement.

L'arbre est creux à son pied (photo 4) et les contreforts sont dégradés à 4 endroits (photo 2).

Les larves de capricorne commencent à faire des dégâts (3).

Le houppier est très « clair » et trahit une mauvaise vitalité de l'arbre.

La cavité au pied génère de gros doute sur la résistance de l'arbre.  
L'arbre n'a pas réagi positivement à la forte réduction de son houppier et engage un dépérissement.

**Recommandation pour un abattage de l'arbre dont la stabilité n'est pas garantie (dangerosité) et le dépérissement est déjà engagé.**

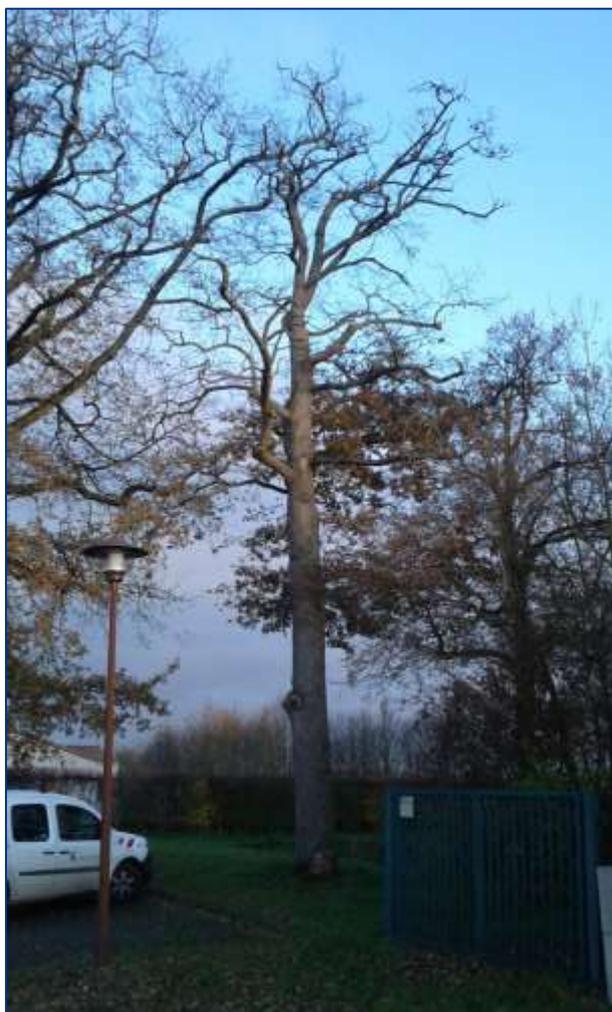
## Arbre n°5

De grosses branches ont été élaguées sur le tronc.

L'arbre est presque mort. Seule une grosse branche du côté du bassin d'orage semble vivante.

La tête est morte.
